Beiträge zur Ergänzung der Schobüller Chronik

Vergessene »Friesenwall«-Relikte in Halebüll

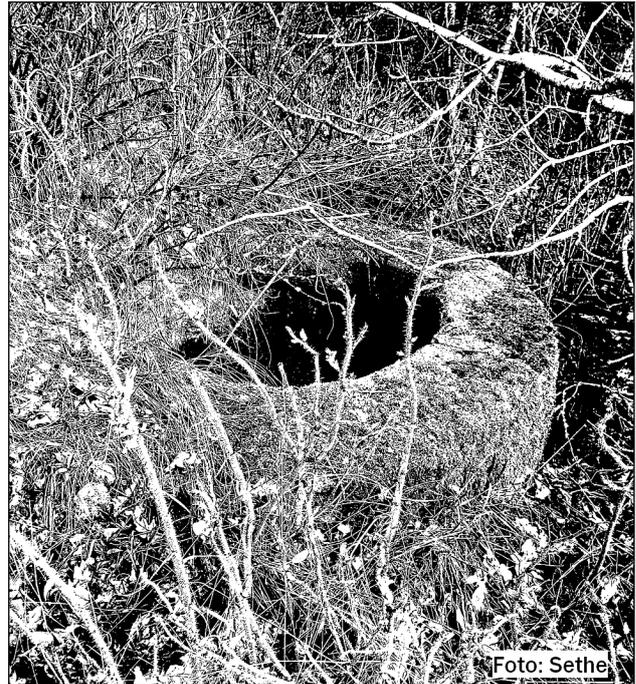
Foto: Sethe

Wer den Halebüller Weg in Richtung Wobbenbüll befährt, sollte am Ortsausgang sein Augenmerk nach links richten. Dort befindet sich ziemlich im Wall versteckt ein Ringstand. Seine Oberseite ist noch einigermaßen gut zu erkennen. Etwa zehn Meter weiter nördlich schaut ein weiterer Kleinbunker aus der Böschung (Bild →). Er tarnt sich allerdings während der Vegetationsperiode hinter einer grünen Phalanx aus stachelbewehrten Heckenrosen.
